# Undervurdert risiko for naturforurensning

Dette notatet tar opp direkte forurensning av typen oljeutslipp, mikroplast, miljøgifter (osv.) under både bygging, drift og avhending av vindturbiner.

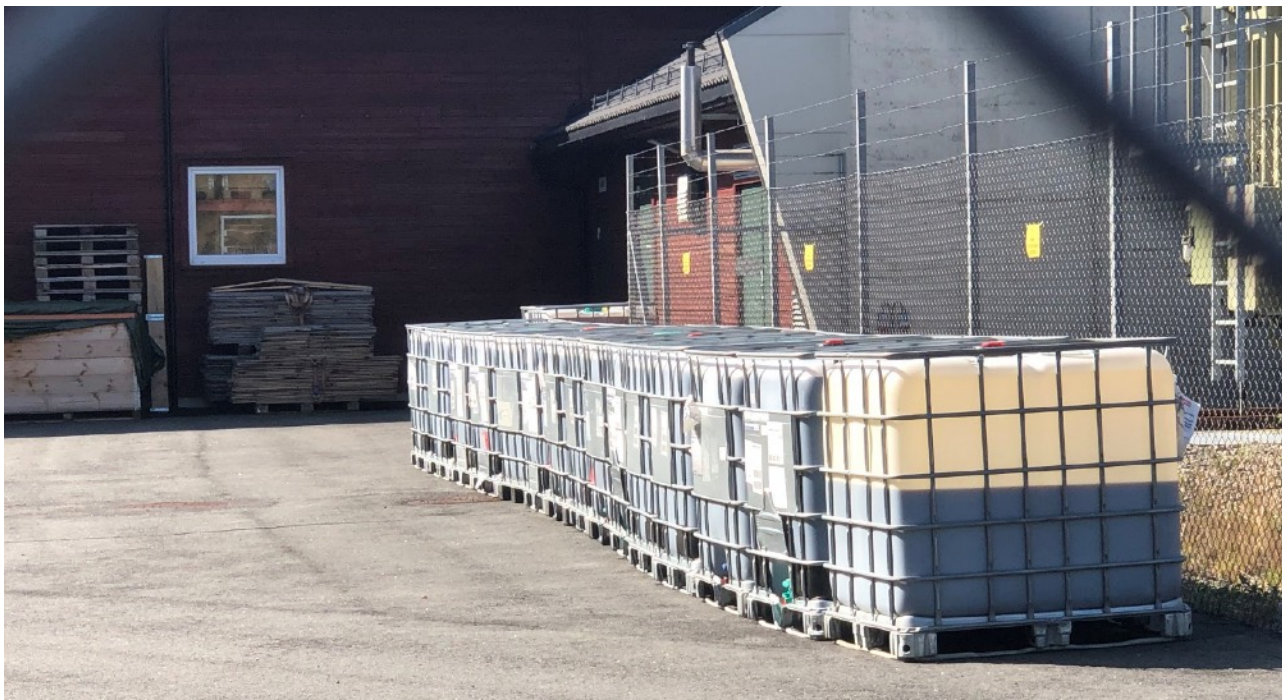
*Lista vindkraftverk: Store mengder brukt olje fra vindturbiner er lagret i påvente av å bli transportert bort.*

Når olje og andre væsker skal skiftes ut oppe i nacellen på vindturbinen pumpes først den gamle oljen ut av tårnet før ny olje pumpes opp igjen. Dette er en kompleks operasjon som kan medføre oljesøl. Den brukte oljen skal så lagres et sted før den kan avhentes. Dersom oljen lagres ved driftsbygningen, som i mange tilfeller ligger ute i naturen, kan det medføre ekstra stor skade.

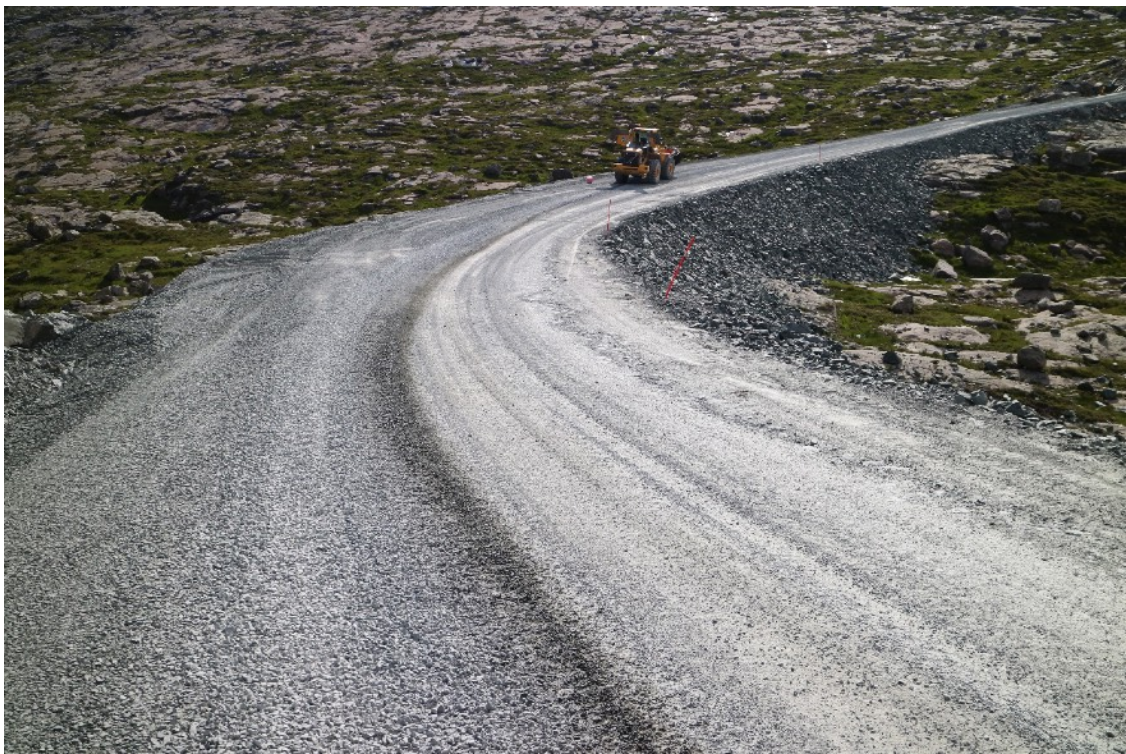
*Guleslettene vindkraftverk i Kinn kommune juli 2019: Merk den mørke stripen i veien frem til maskinen. Her har det oppstått en oljelekkasje på en stor maskin (en shovel) inne på fjellet.  
Foto: Sveinulf Vågene*

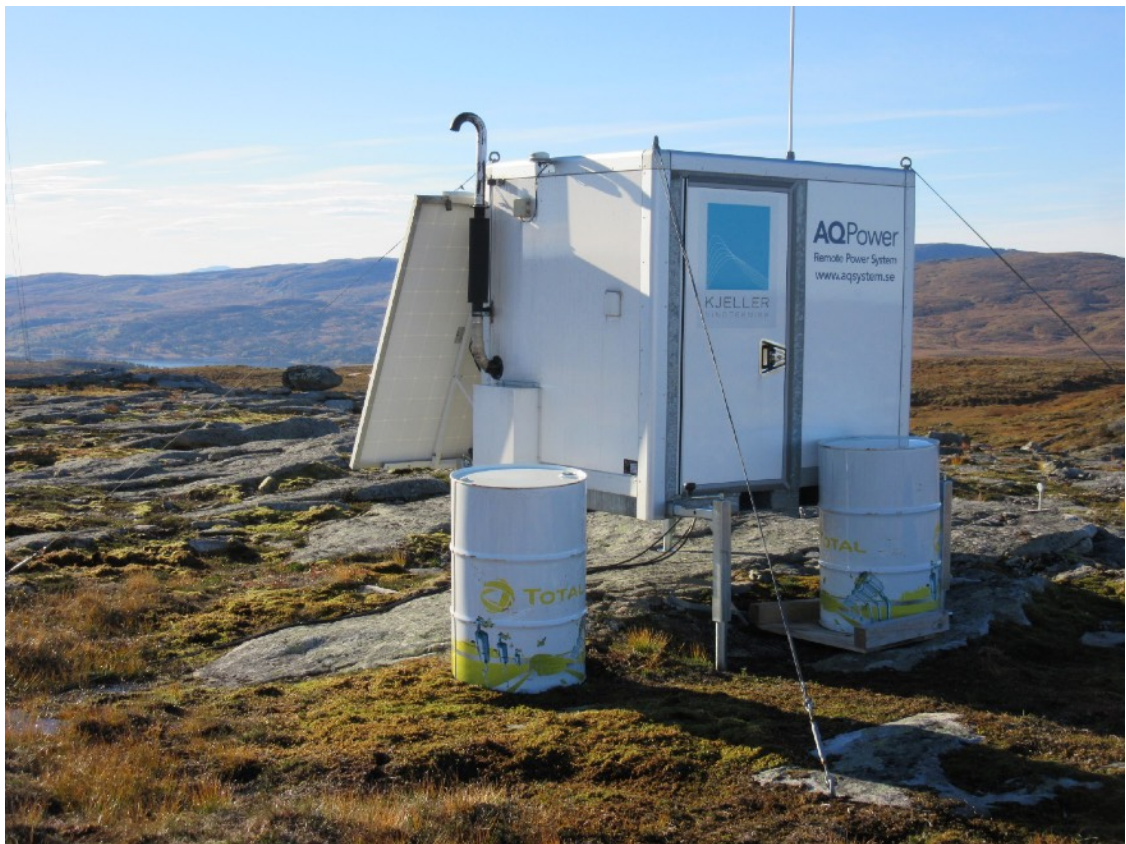
*Geitfjellet Vindkraftverk, september 2015: To tønner olje er lagret ved siden av en vindmålemast på fjellet. Tønnene er bare satt rett på bakken uten noen beskyttelse. Lekkasje fra uhell, uvær eller tilfeldig sabotasje kan lett forårsake en betydelig oljelekkasje.  
Foto: Sveinulf Vågene*

Også ved noen av vindmålemastene kan det være lagret betydelige mengder olje og andre giftige kjemikalier. Sannsynligheten for utslipp av olje eller giftige kjemikalier er betydelig. Fordi konsekvensene kan bli så store, er dette en risiko som man må ta mer alvorlig enn det blir gjort i dag.

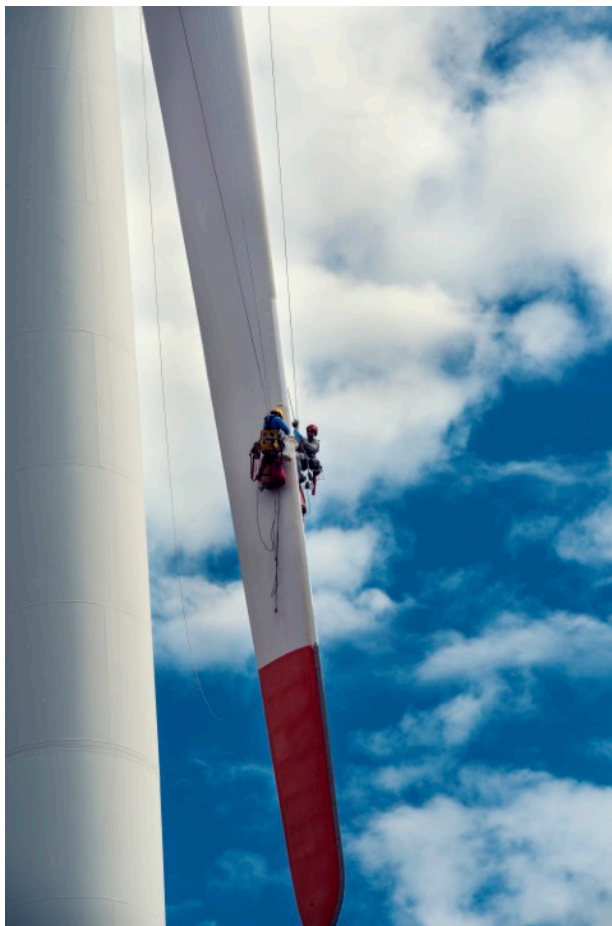
*Reparasjon av turbinvinge, med sliping og pålegging av ny epoxy, uten synlig utstyr for å samle opp slipestøvet. (Bulgaria 3. sept. 2020). Foto: [iStock.com / payamona](https://www.iStock.com/payamona)*

*«– Vi har slipt ned og rettet opp overflaten på bladene der det var nødvendig. På enkelte blader er det også gjort mindre reparasjoner av grunnmaterialet.<sup>11</sup>»*

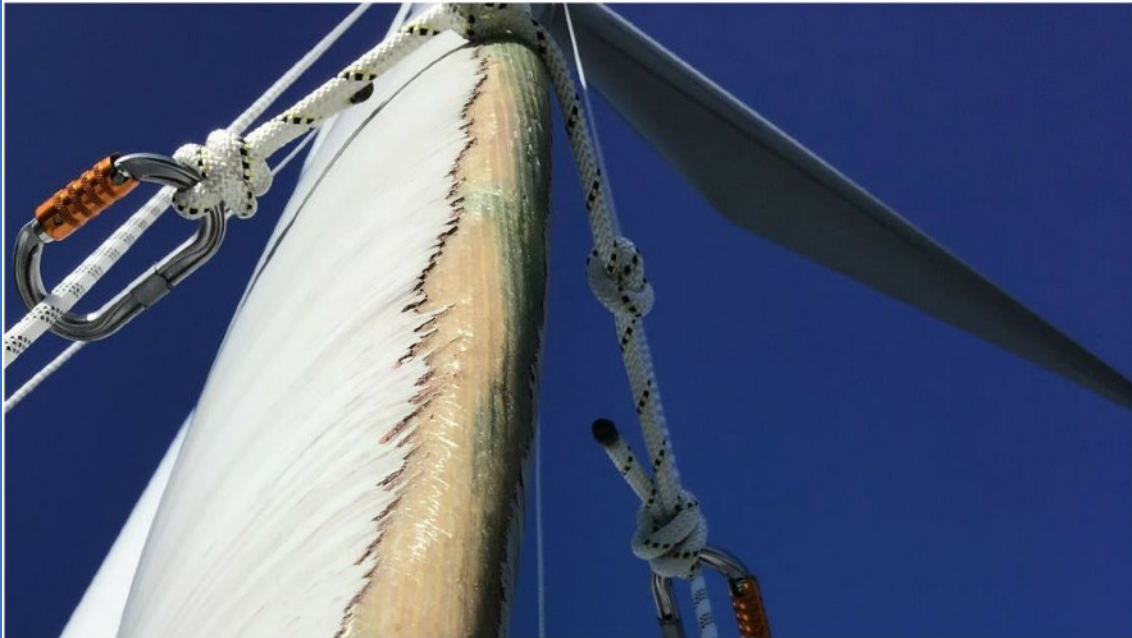
Vindkraftverket på Lista utsettes for kraftig nedbør. Operatøren Fred Olsen Renewables har funnet erosjon flere av turbinene. Karabinkroken til venstre i bildet gir en indikasjon på størrelsen på skaden. Skadene er nå utbedret. (Foto: Fred Olsen Renewables)
